Gebouwd met een goed gevulde portemonnee

Trapjeshuis stapsgewijs verbeterd

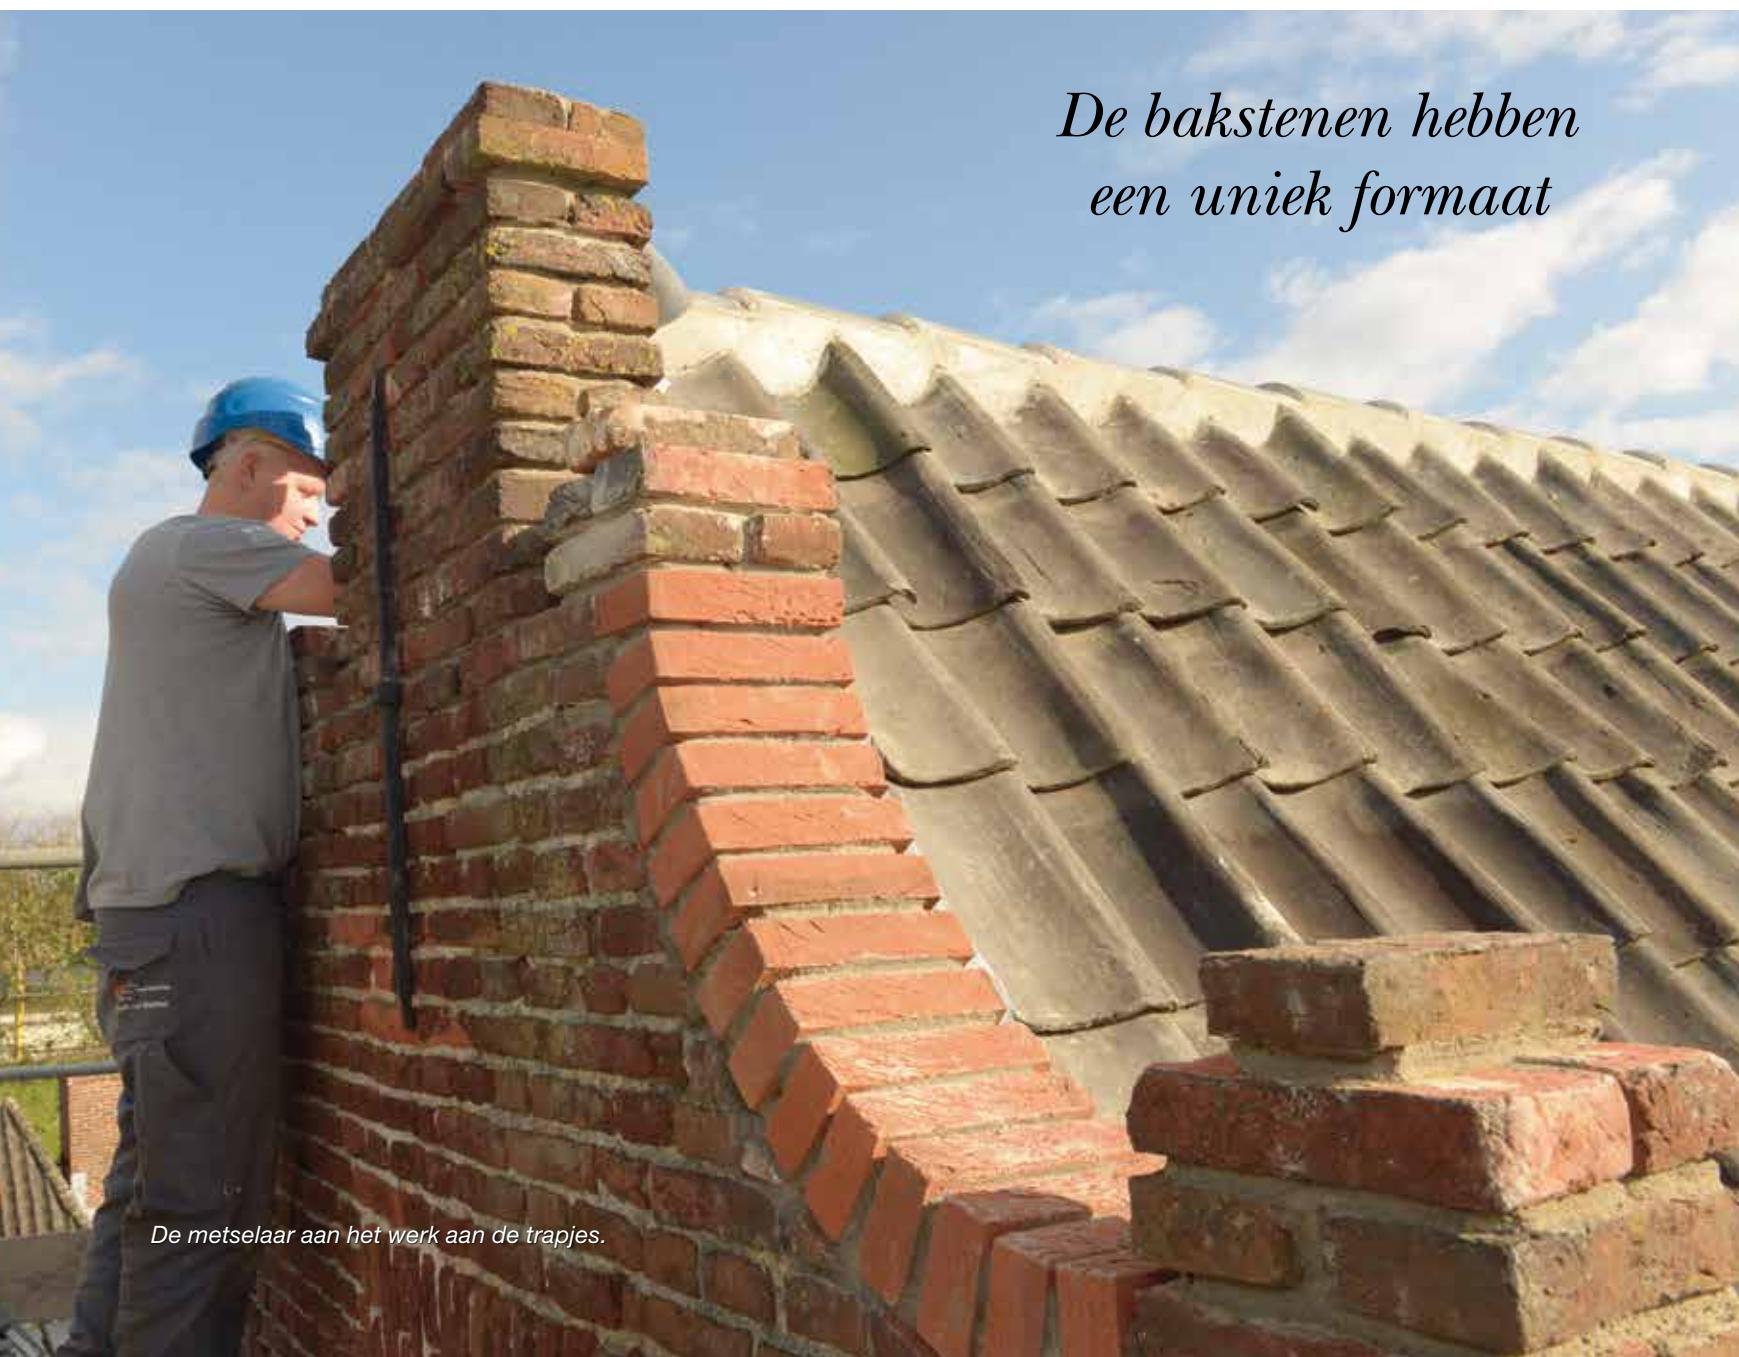
*De bakstenen hebben
een uniek formaat*

De metselaar aan het werk aan de trapjes.

her en der schade opgelopen. De schoorsteen aan de achterzijde was bijvoorbeeld kapot gevoren. Die is nu hersteld met nieuwe, speciaal gemaakte bakstenen, net als sommige 'geveltrapjes'.

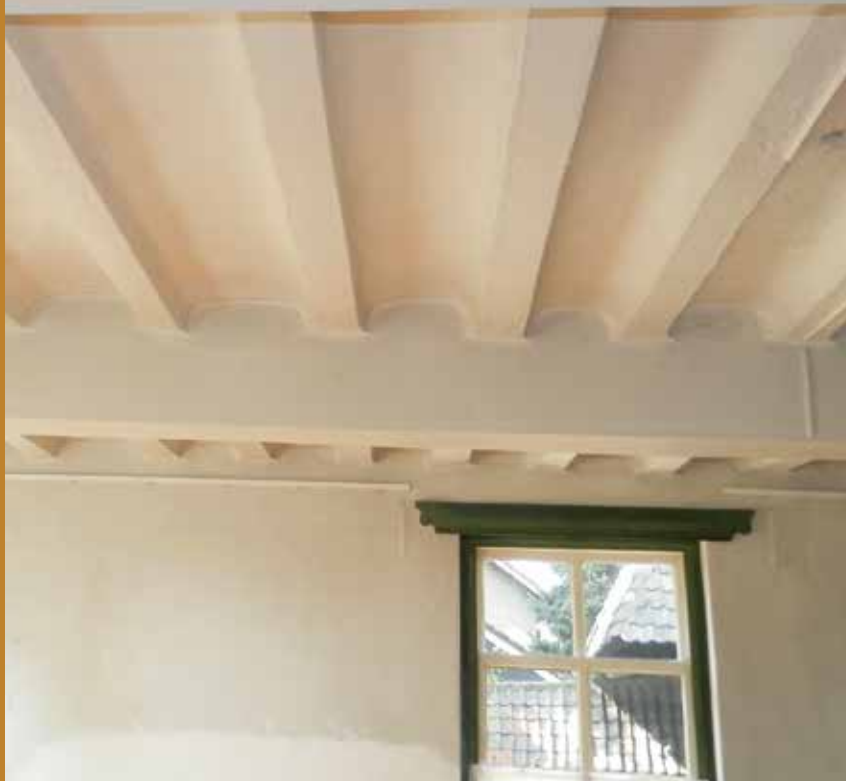
Van het oorspronkelijke interieur zijn alleen de troggewelfjes overgebleven.

Mooie, authentieke elementen zijn de troggewelfjes. Die zijn met takjes en twijgjes tussen de kinderbinten gevormd en vervolgens

aangesmeerd met leem. Dit fenomeen is typisch voor Zuidoost-Nederland en wordt spelderwerk genoemd. Over het spelderwerk is later nog een laag kalkmortel aangebracht. De Bonth van Hulst laat een gespecialiseerde aannemer de gewelven in deze oorspronkelijke techniek herstellen. Het materiaal van de troggewelven mag niet nat worden. Dus, voordat het dak eraf kon, moest de verdieping een waterdichte vloer hebben. Na de restauratie wordt het huis voorzien van een binnenschil. Dat wil zeggen dat alle gevels voorzetwanden krijgen, zodat een spouw ontstaat. De voorzetwanden komen tot het dak. Zo kunnen de oorspronkelijke gevels met rust gelaten worden en is tegelijk het probleem van een isolatielek tussen buitenmuur en dak opgelost. De vaklieden van het restauratiebedrijf leveren een mooie basis af. Op naar de volgende fase: opbouw en afwerking van de binnenzijde. ■

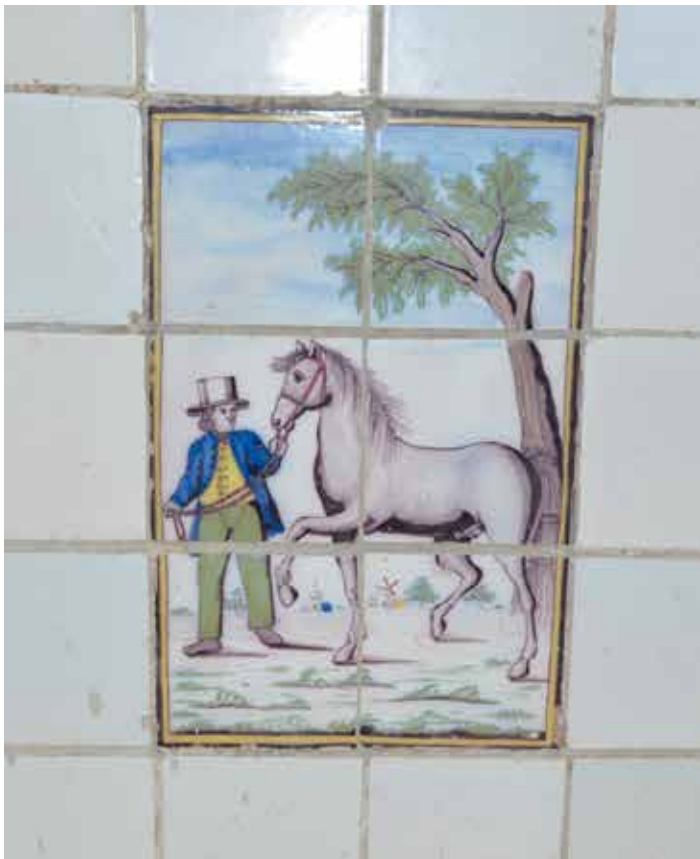
Antiek tegeltableau in een van de twee schouwen, die in 1967 in het huis werden aangelegd.

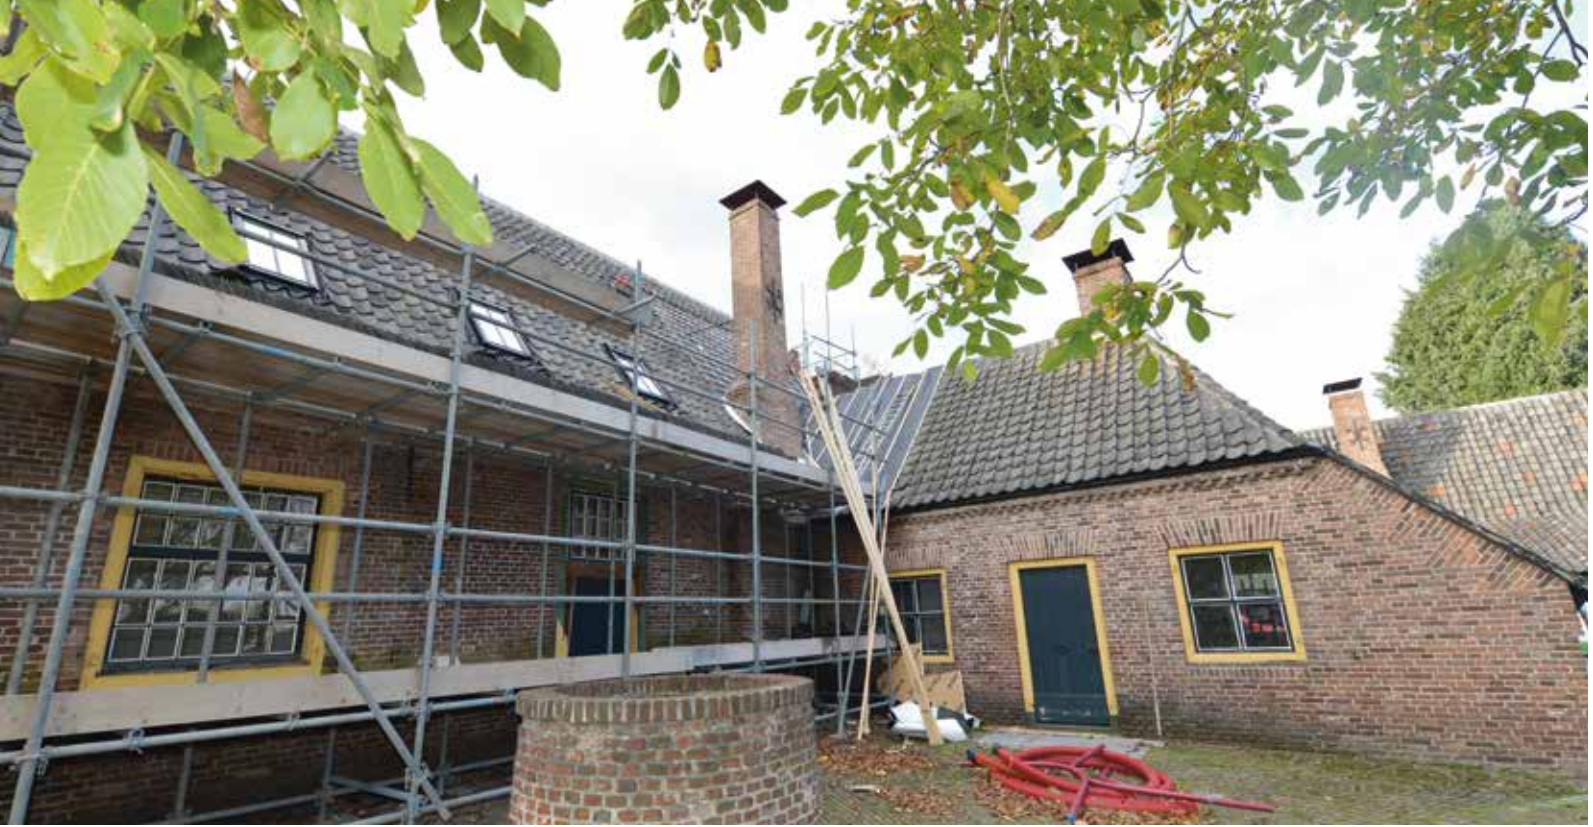
Links de achtergevel in de steiger, rechts de aanbouw uit 1967 in historiserende stijl.
