Van spook- tot *sprookjeshuis*

Oosterleek is een lintdorpje onder de Westfrieze Omringdijk. Vanaf de dijk zijn de hoogstamfruitboomgaarden achter de woningen goed te zien. Decennialang was een van die woningen een vervallen monument. Een spookhuis, volgens de kinderen uit het dorp. Met man en macht werkt Pronk Restauratie BV aan de restauratie, samen met opdrachtgever Hendrick de Keyser. Nog even en de spoken zijn verjaagd. Dan is hier een sprookjeshuis verrezen waar je nog kunt overnachten ook.

Langhuis Oosterleek

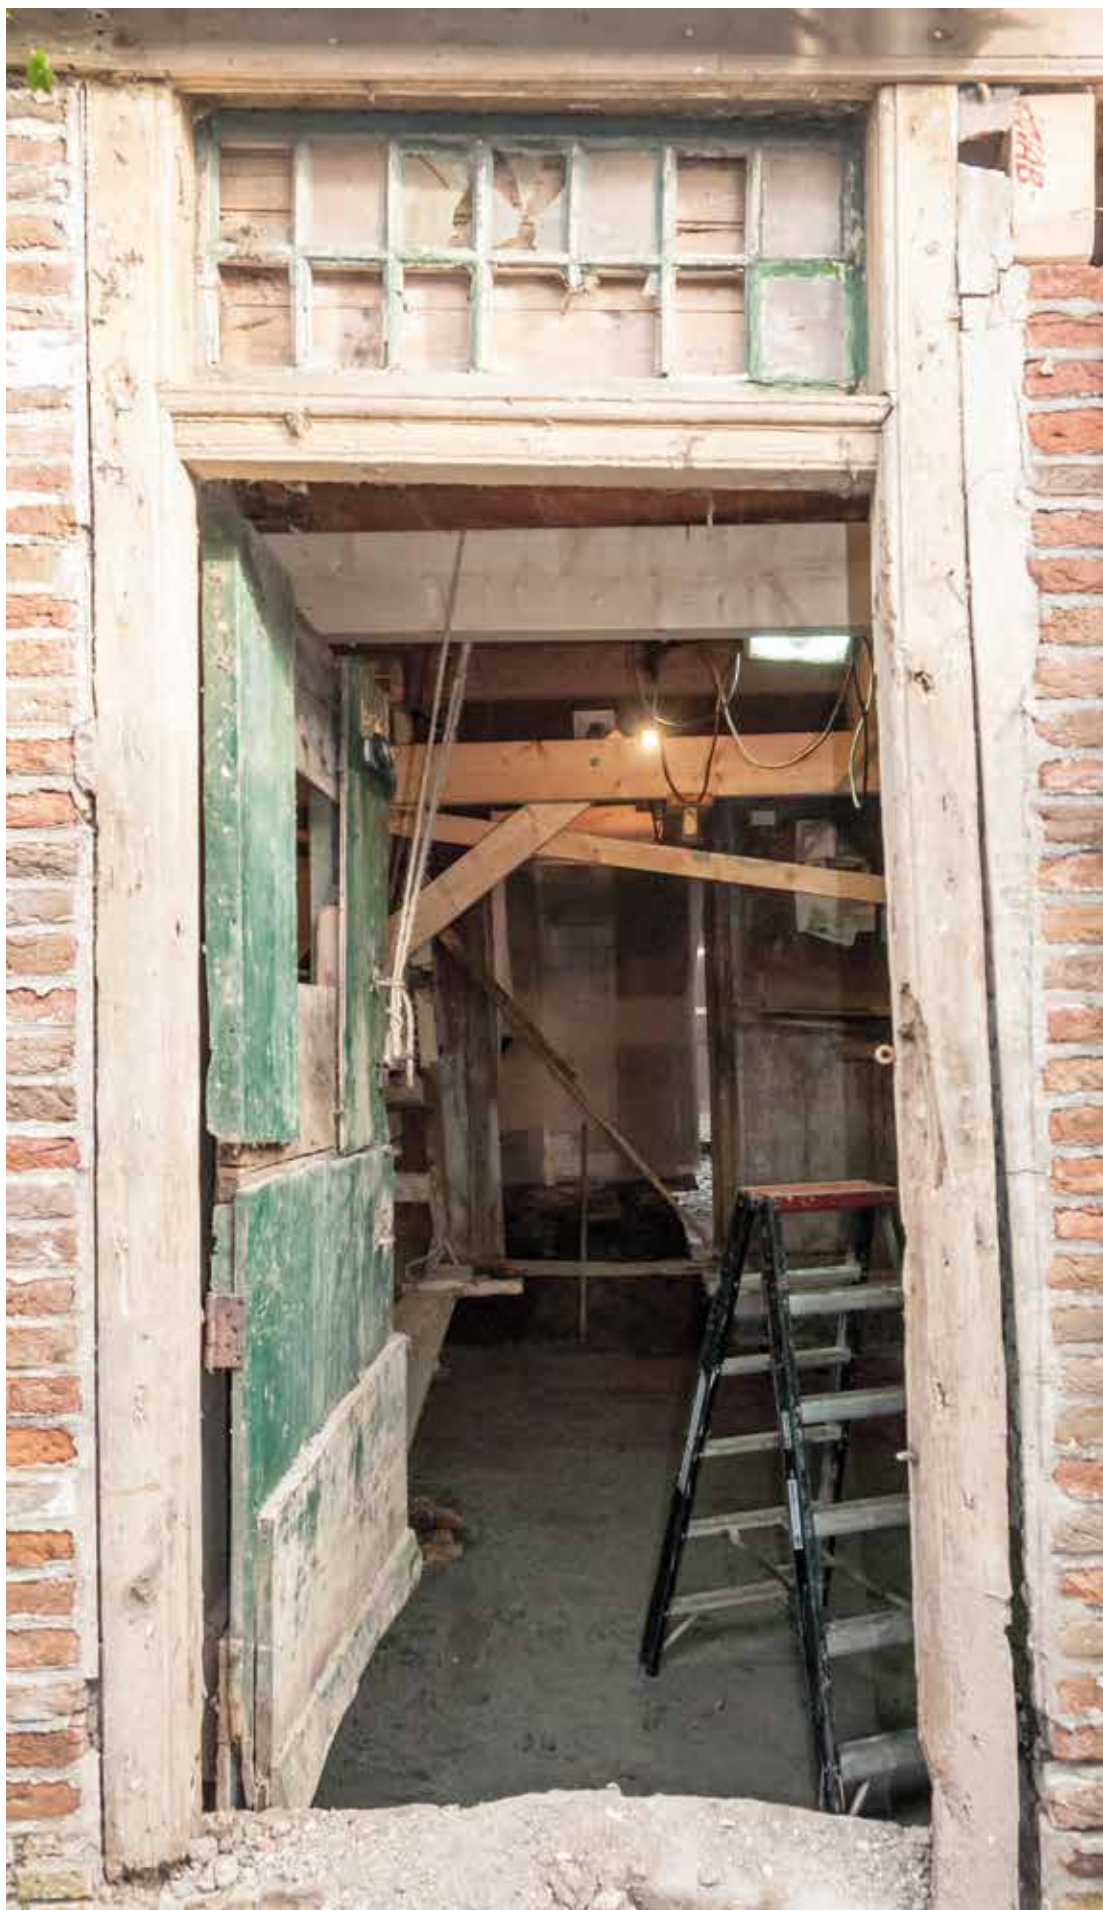
De zwaar vervallen achterdeur.

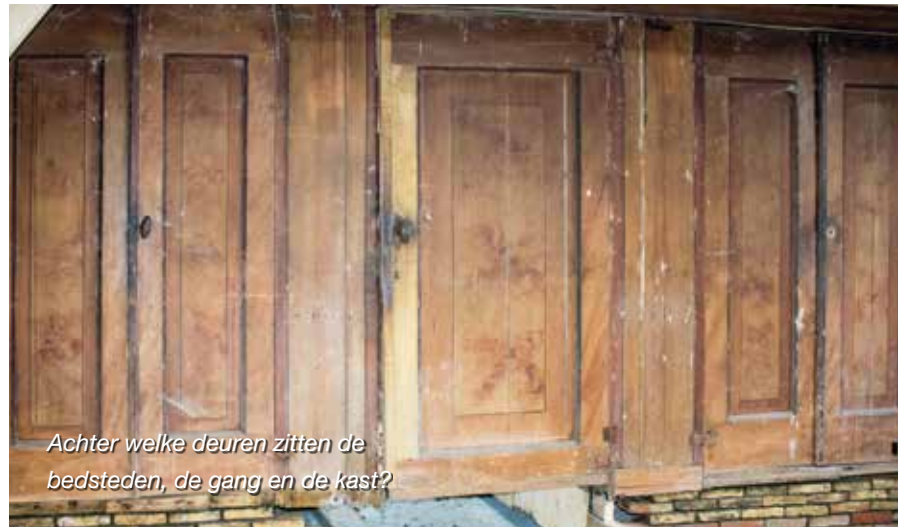
Achter welke deuren zitten de
bedsteden, de gang en de kast?

Het langhuis heeft een kenmerkende indeling en verschijningsvorm, met een zadeldak en de voordeur in het midden. In de achtergevel zit nog een deur. Dit was de gebruikelijke ingang. De voordeur was voor trouwerijen en begrafenissen. De historische indeling is bewaard gebleven: een voorhuis, woonkamer en keuken. Het voorhuis, de mooie kamer, werd niet verwarmd. Tussen het voorhuis en de woonkamer bevinden zich bedsteden, een kast en een gangetje. Tussen de woonkamer en de keuken is een dubbele haard aangebracht. Daarachter is een bergruimte. De achterzijde is in 1877 uitgebouwd tot een stal voor drie koeien met een extra slaapkamer en een kaaskelder. Onder het huis zit een gemetselde watertank waarin regenwater werd opgevangen voor gebruik in huis. De schoorsteen op de achterzolder heeft een luik, voor het roken van etenswaren in het rookkanaal. Er was geen toilet, wel een sekreet in de tuin.

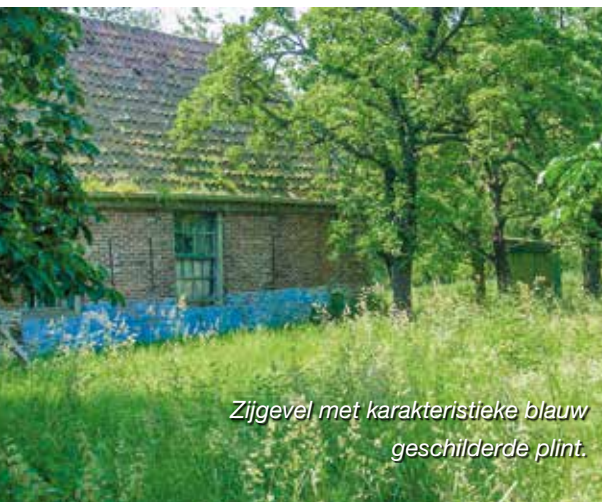
Zijgevel met karakteristieke blauw geschilderde plint.

Op het oude metselwerk zaten sporen van een blauwe schildering. Na microscopisch onderzoek bleek dat de onderliggende laag wit was. 'Oorspronkelijk werd de stenen muur ingepapt met kalk om ongedierte op afstand te houden. Later kwam hier een blauwe laag overheen. De claim dat blauwe muren vliegen op afstand houden nam mytische proporties aan', aldus Daan Wolthuis.

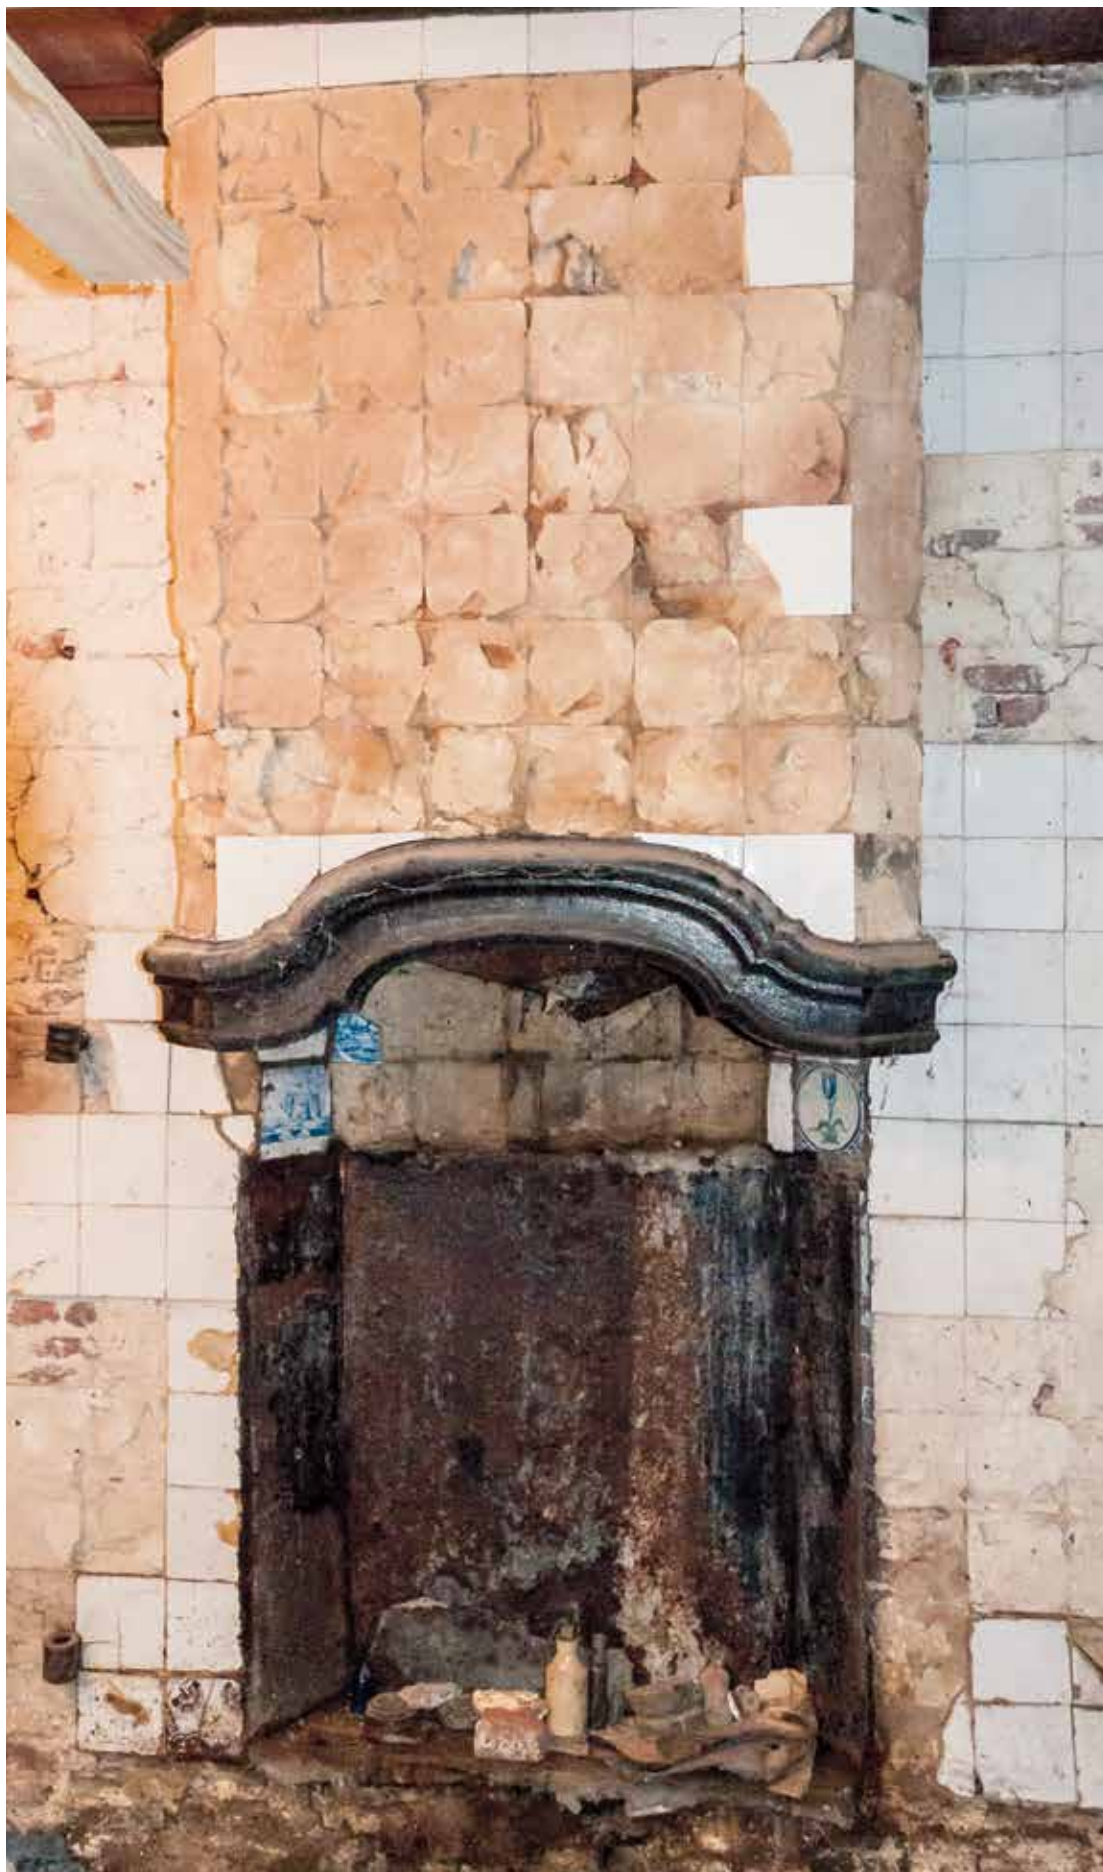
Tijdens de leegstand zijn de tegeltableaus van de haarden gestolen. Vereniging Hendrick de Keyser organiseert een crowdfundingactie voor nieuwe tableaus.
