Jachthuis teruggebracht in oorspronkelijke staat

# EEN STUKJE PARADIJS OP AARDE

EEN FRAAI LANDHUIS OP EEN HEMELS LANDGOED MET KLEINE BOSPERCELEN EN SCHILDERACHTIG GESITUEERDE WEILANDEN WAAR 'S AVONDS DE HERTEN TEVOORSCHIJKOMEN. DIT STOND JONKHEER JAN ANTOON CH.A. VAN NISPEN VAN SEVENAER BEGIN NEGENTIENDE EEUW VOOR OGEN TOEN HIJ ZIJN JACHTHUIS BOUWDE. BIJNA TWEE EEUWEN LATER WORDT HET IN OUDE GLORIE HERSTELD.

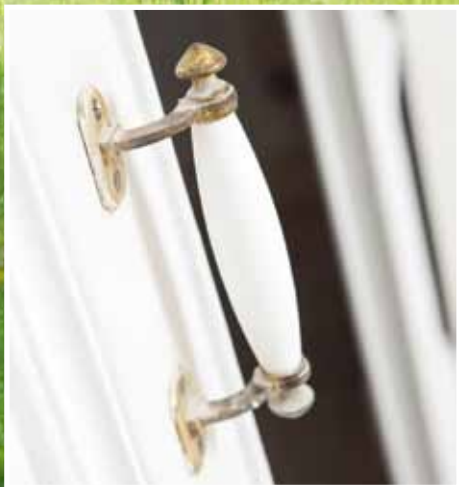
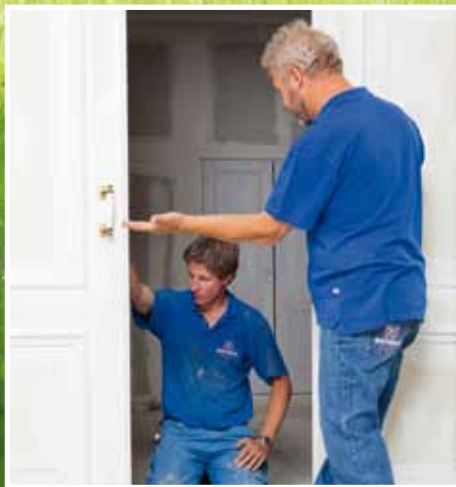
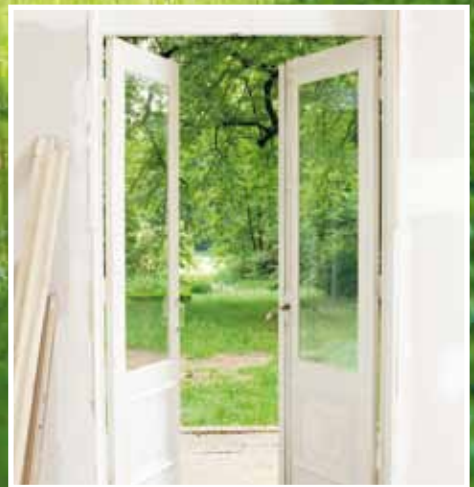
Links | Het Jagershuis in Wehl wordt zoveel mogelijk in de oorspronkelijke negentiende-eeuwse staat teruggebracht, met behoud van de oude ornamenten. De in de jaren zestig aangebrachte tussenverdieping voor het personeel is verwijderd. 'Een blamage voor het pand' zegt aannemer Jan Verstege daarover. Op zolder vond hij een originele deur, die opnieuw gebruikt wordt.

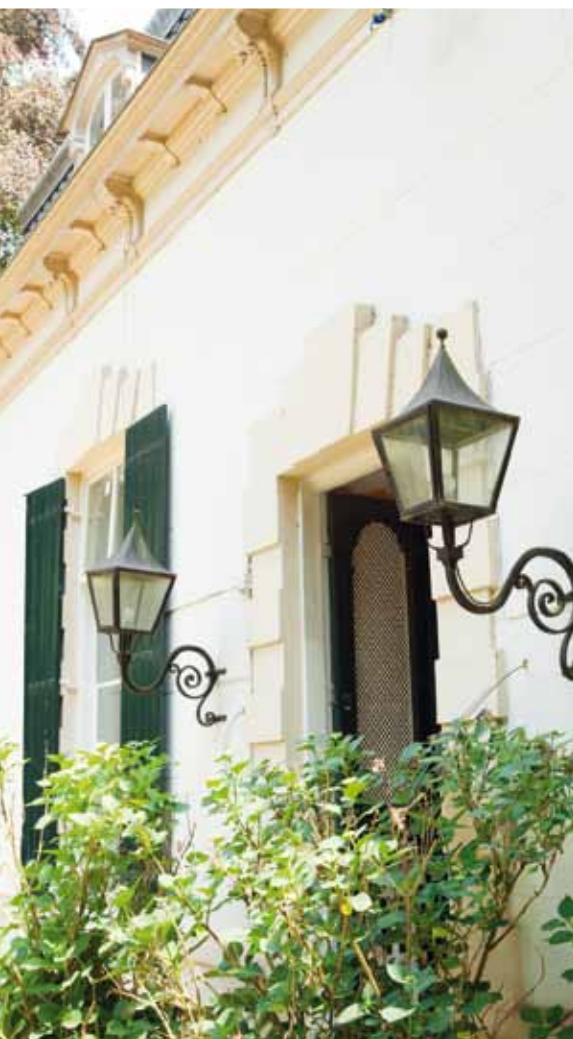
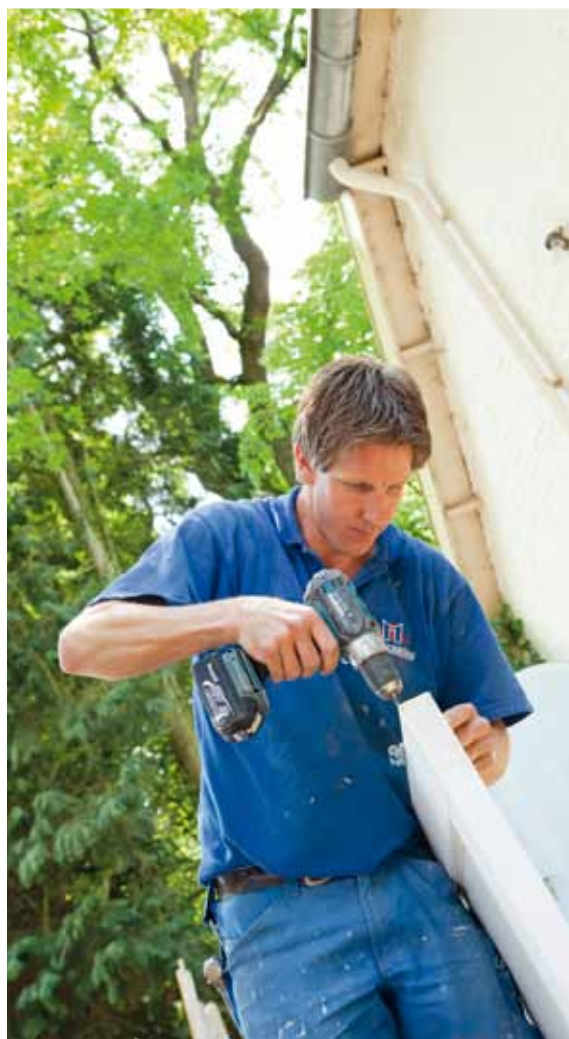
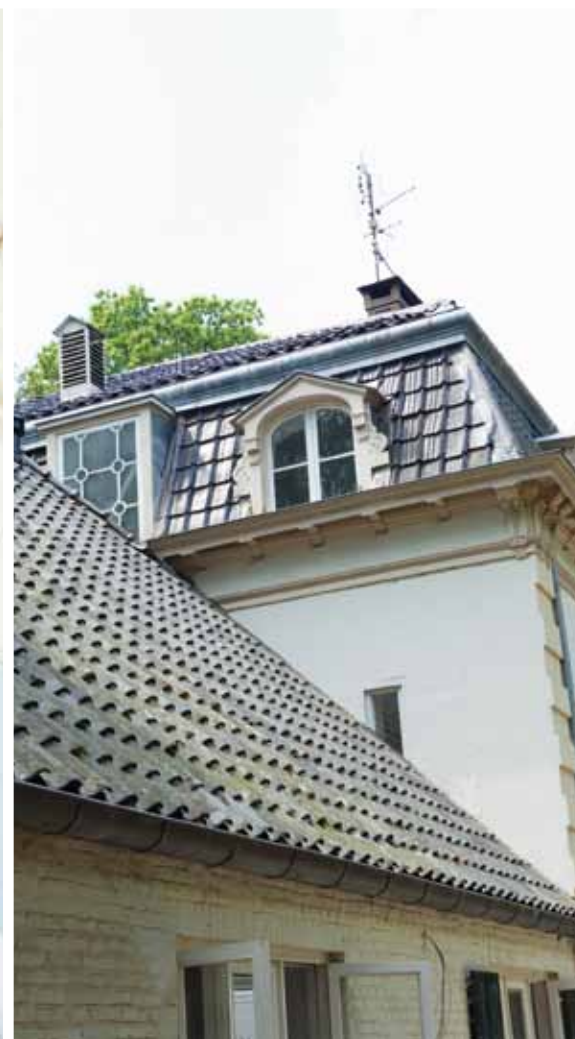
Boven | Tot de werkzaamheden behoorden onder meer het verwijderen van asbest en het aanbrengen van dubbele beglazing, uitgevoerd in Ruysdaalglas. Op de hele benedenverdieping wordt vloerverwarming aangebracht, behalve in de hal om daar de oude granitovloer te sparen. De kap wordt aan de binnenzijde geïsoleerd.
