Inspirerende restauratie van Kasteel Montfort

# HERVONDEN SCHOONHEID

IN JULI 2015 STARTTE DE RESTAURATIE VAN KASTEEL MONTFORT.

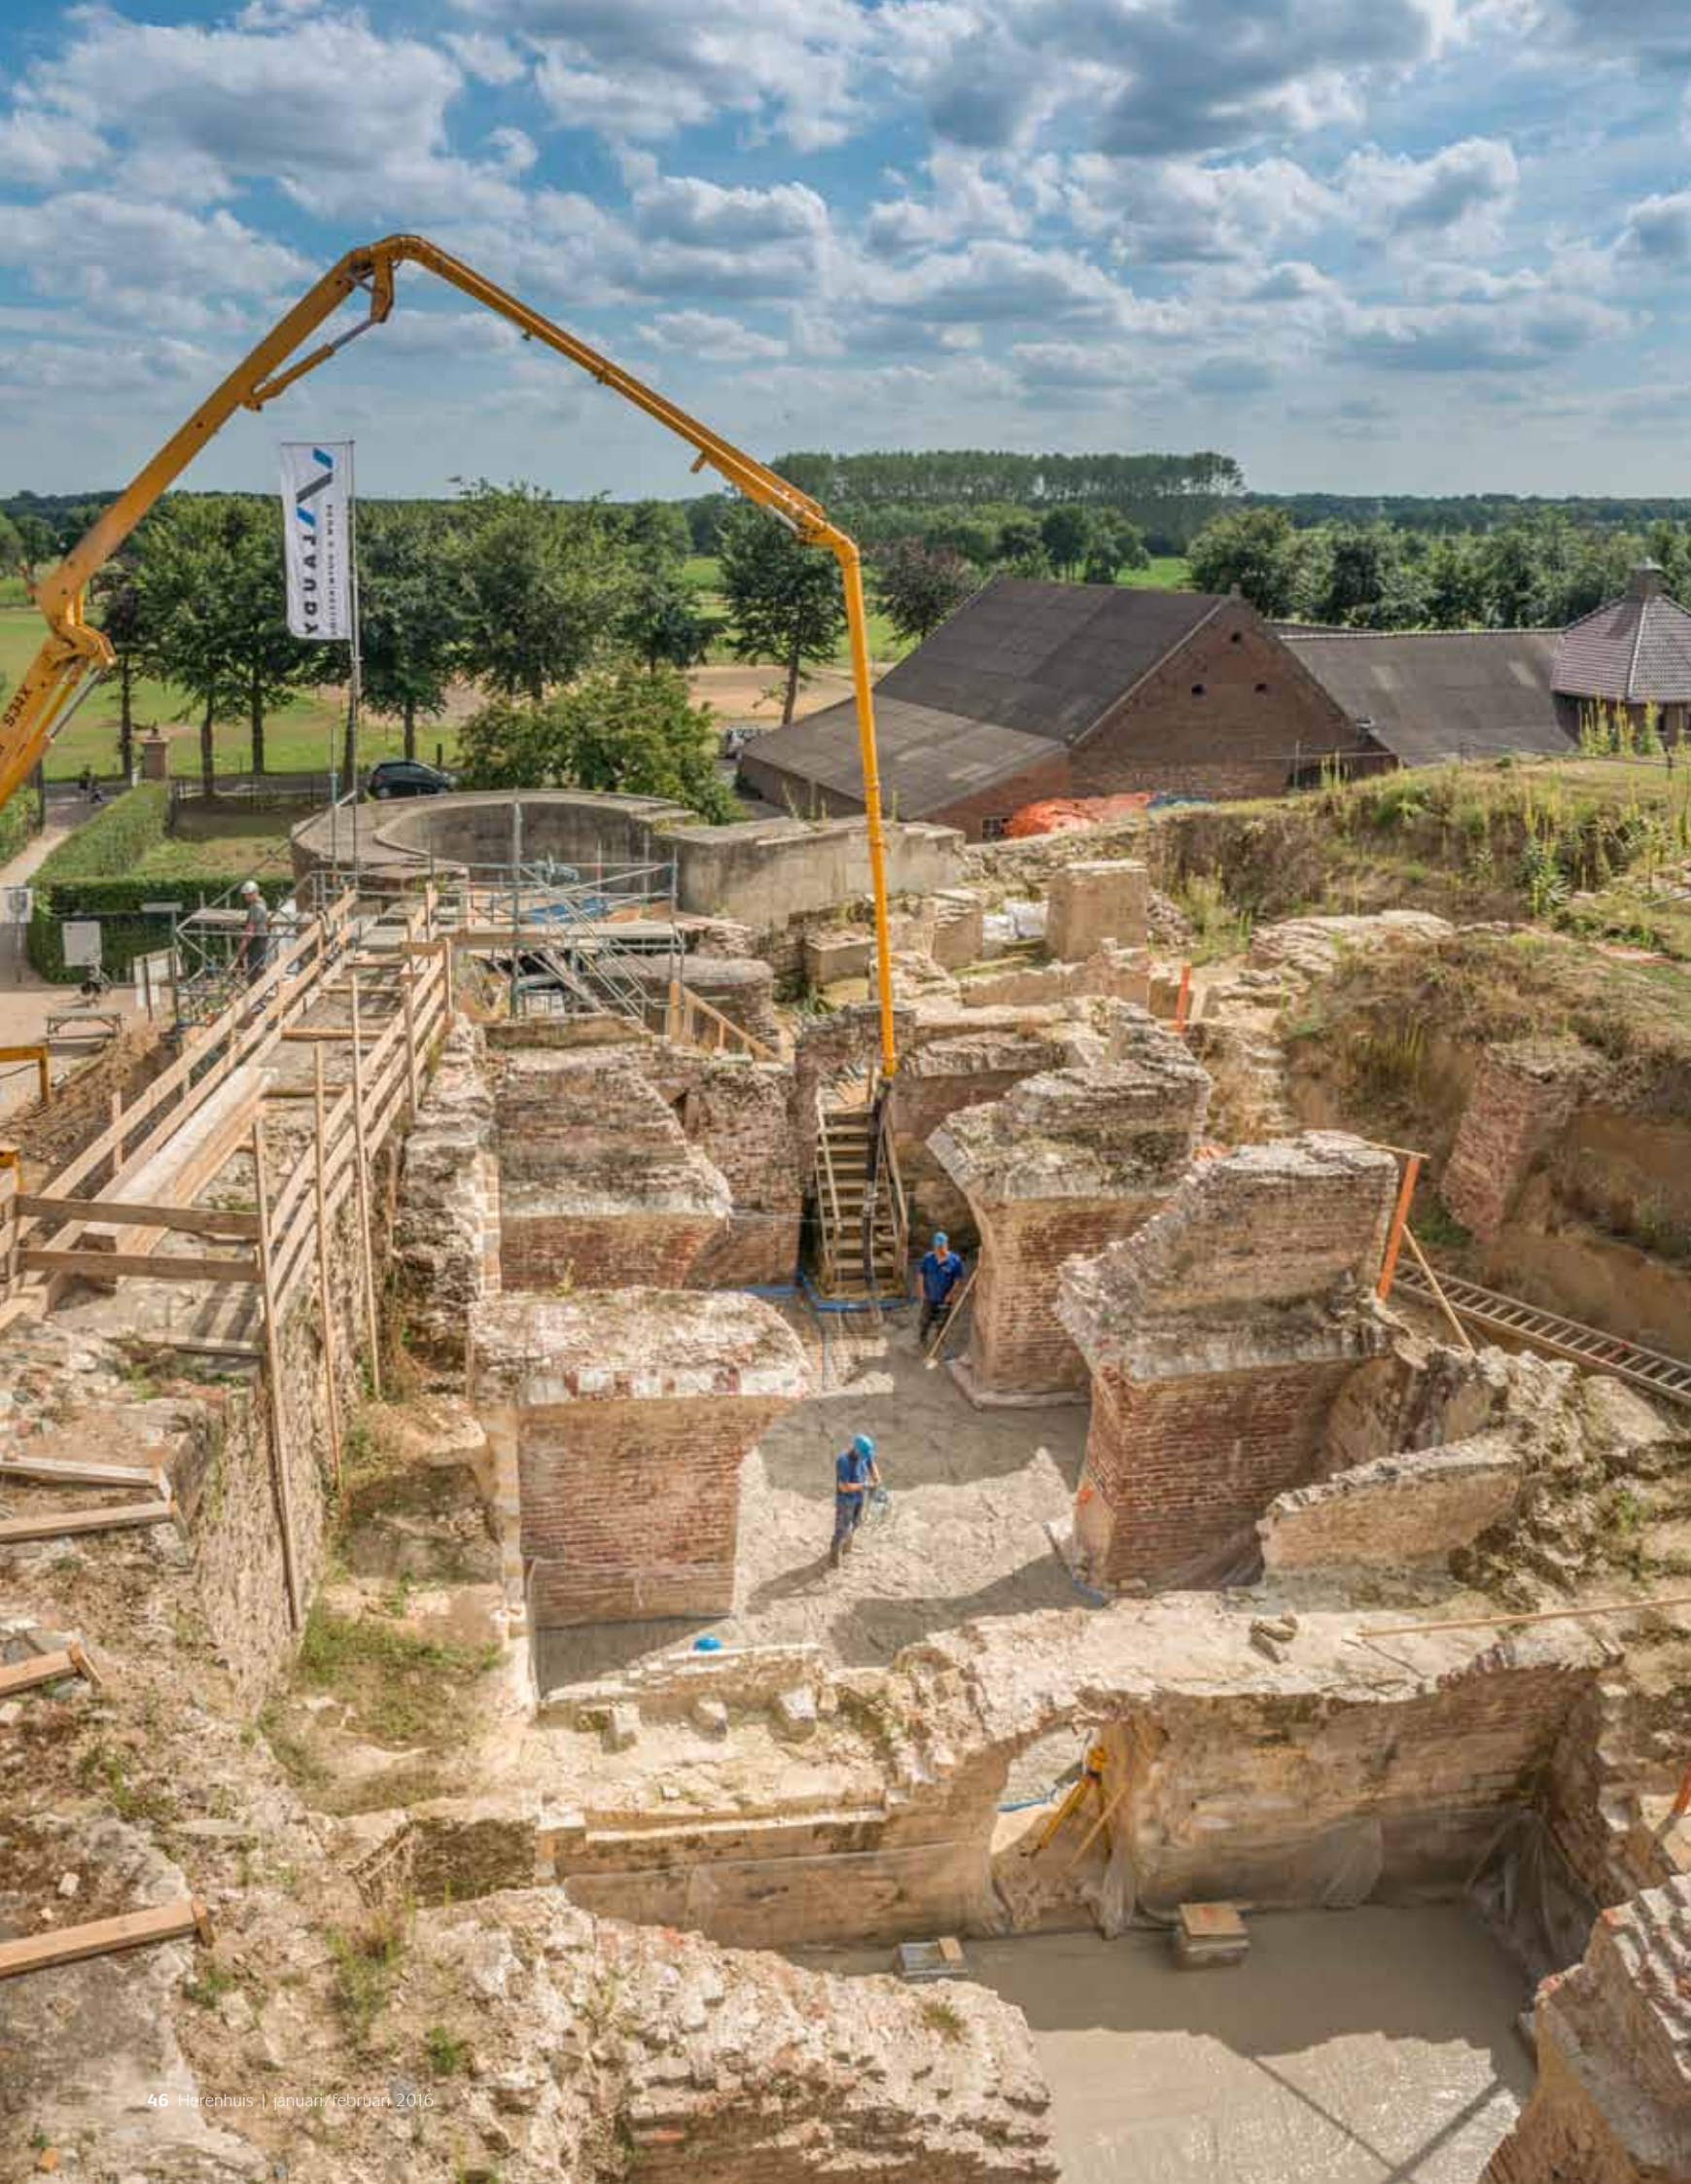
Linkerpagina | De bouwplaats is klaar voor het storten van de betonnen vloer.

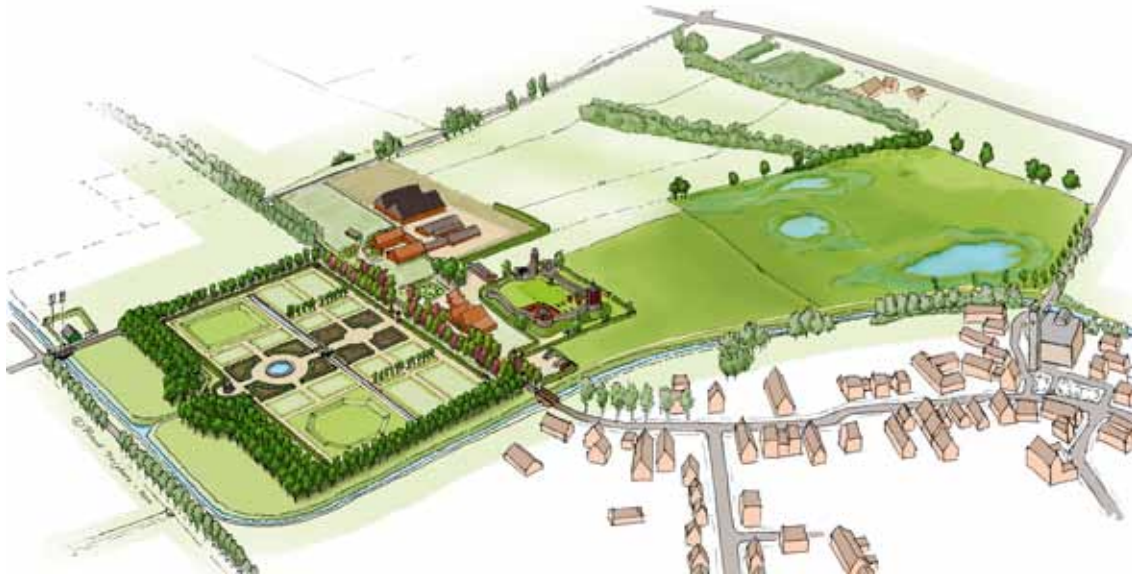
Boven | Tekening van de Heerlijkheid Montfort met links de Franse tuin die wordt gereconstrueerd op basis van oude prenten.

Landbouwgrond wordt teruggegeven aan de natuur, die waterrijk zal zijn zoals in de middeleeuwen.

Deze eeuw keerde het tij. Binnen Stichting Kasteel Montfort vormde zich een nieuw bestuur dat het kasteel nieuw leven wilde inblazen. In 2005 en 2006 is als eerste het jachtslot gerestaureerd. Vervolgens zijn plannen gemaakt om de nog deels aanwezige veertiende-eeuwse kasteelkelders te restaureren, met steun van onder meer de Provincie Limburg. Verder brengt het bestuur -samen met Stichting Limburgs Landschap- met het Masterplan 'Heerlijkheid Montfort' historische landschapselementen terug, zoals de Franse kasteeltuin.

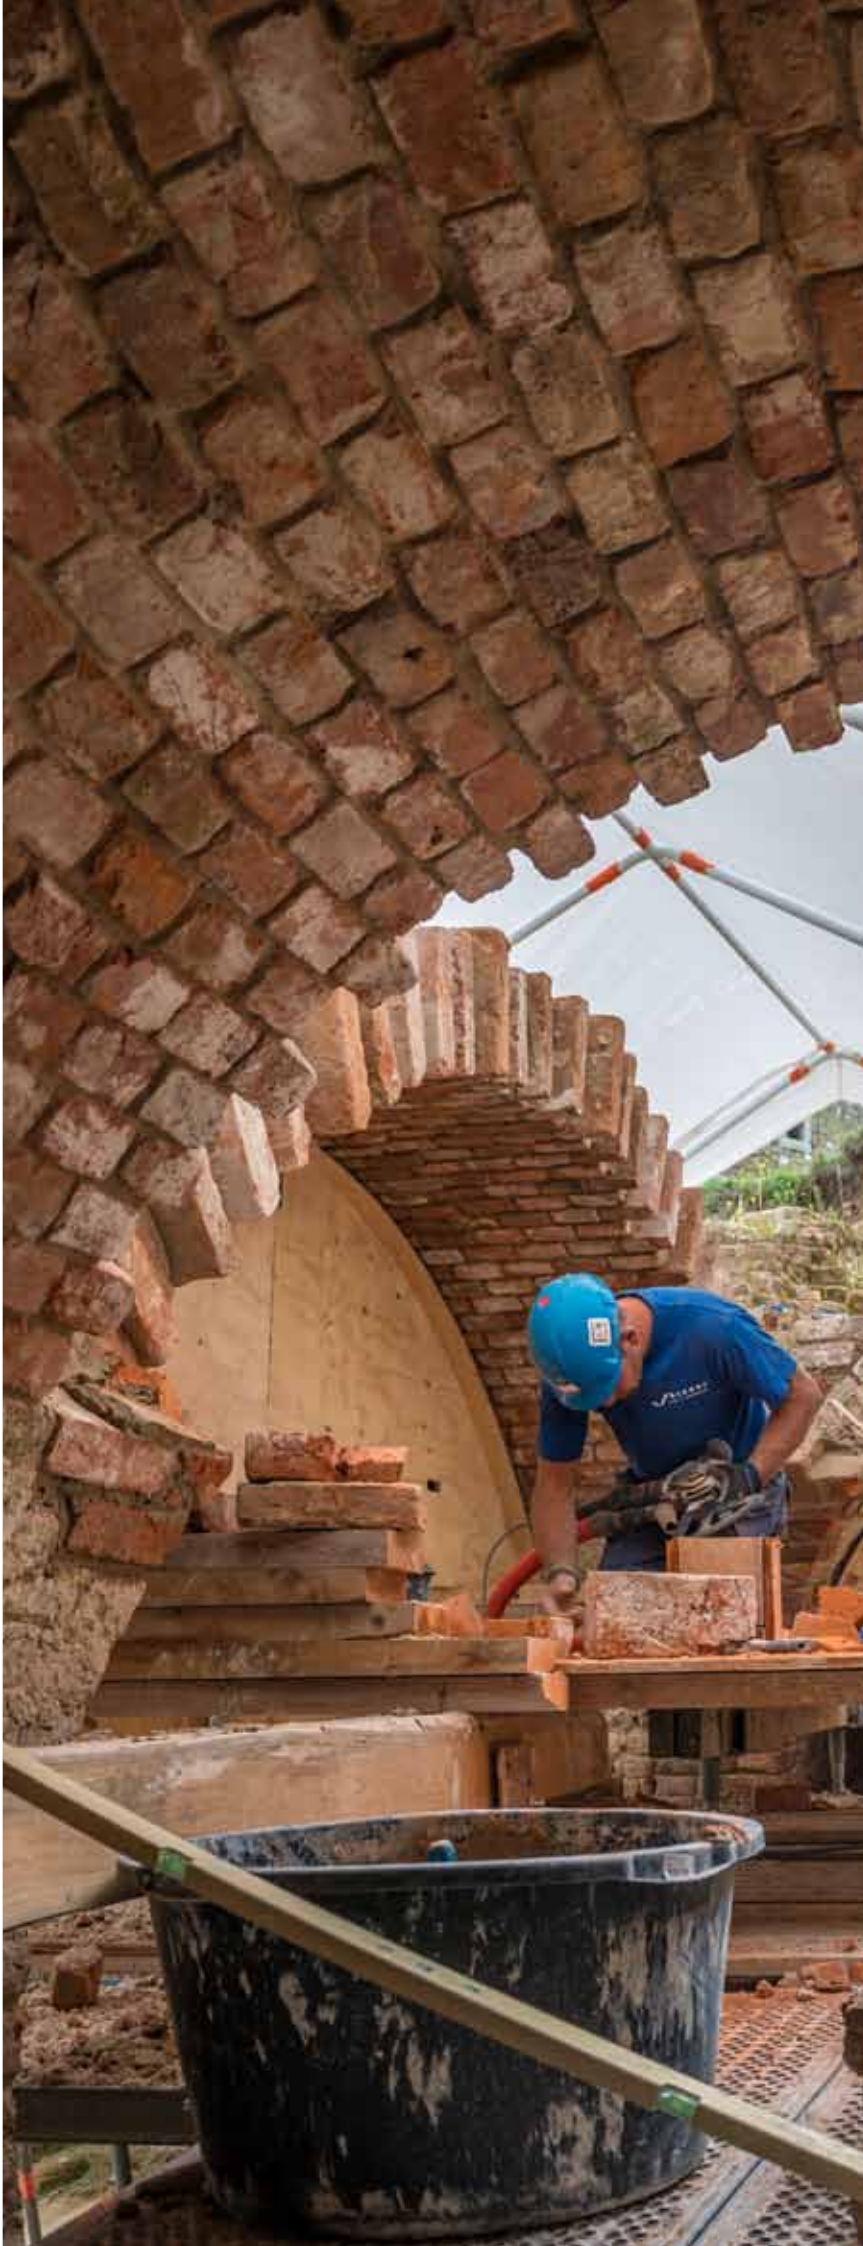
Boven | Op Kasteel Montfort komt de geschiedenis tot leven: kinderen mogen in een zogenaemde kiddy-battle met de ridders in gevecht. Rechterpagina links | Gewelf met formeel, een houten constructie ter ondersteuning bij het metselen van een boog- of tongewelf. 'Je moet het formeel plotseling verwijderen, zodat het metselwerk 'schrikt'. Door de zwaartekracht zet het zich direct.' legt metselaar Edwin uit. Rechts | Spannend doorkijkje via de kelder naar het jachtslot.

Het project vereist veel vakmanschap van de restauratiemetselaars. Het uitgebreide keldercomplex biedt ruimschoots mogelijkheden om te (leren) werken met baksteen, mergel en natuursteen. 'Zulke oude en bijzondere gewelven zijn zeldzaam. Vooral het metselwerk aan de graten van de gewelven is een staaltje puur vakmanschap' volgens uitvoerder Midas Bax. 'In de kruisewelven zijn de bakstenen als het ware driedimensionaal in elkaar gevlochten, een moeilijke techniek.' De metselaars van LAUDY hebben daarom eerst in hun werkplaats een proefversie op ware grootte gemaakt. Op Kasteel Montfort kunnen ervaren metselaars hun ambacht perfectioneren en in samenwerking met Bouwmensen Limburg leidt leermeester Frank Tummers hier drie leerlingen restauratie-metselen op.
